必ずやろう>>> 安全確認基本チェックシート

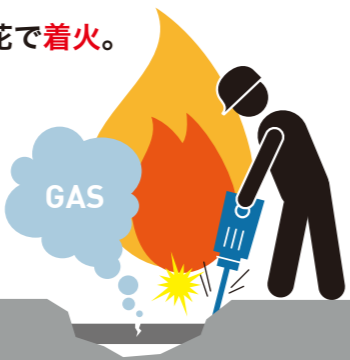
</div> </div>
事故事例	<p>下水工事のカッター作業中にガス管を損傷。漏えいしたガスを止めようと、周りのコンクリートをはつった際の火花で着火。作業員1名が顔面と両腕に火傷を負いました。</p>

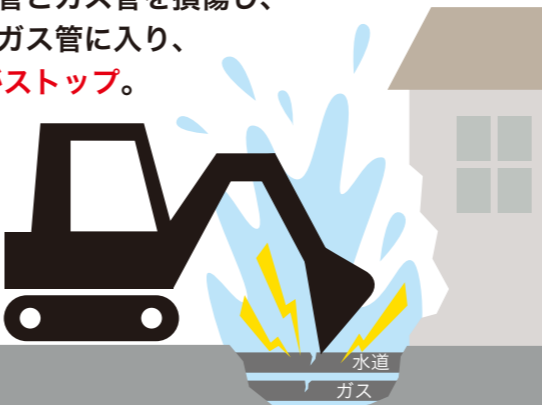
<p>建物解体工事中に、水道管とガス管を損傷し、水道管から噴出した水がガス管に入り、周辺の約150戸のガスがストップ。事故を起こした工事会社は多額の損害賠償を請求されました。</p>
